HPM[®]38 评价事例②

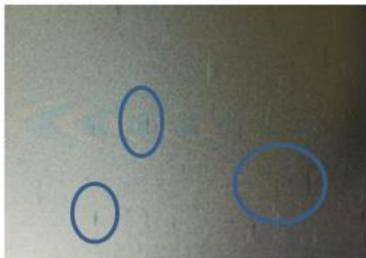
模具不良点

研磨（抛光）面斑痕

条纹状、碳化物析出状况

采用HPM38材料进行改善，
同时原素材取料以及热处理工艺和研磨方式等方面同步进行改善。

改善结果：模具不良率和产品不良率大幅度降低。
