# HPM<sup>®</sup> 38 评价事例

| 产品名 | | 导光板 | |

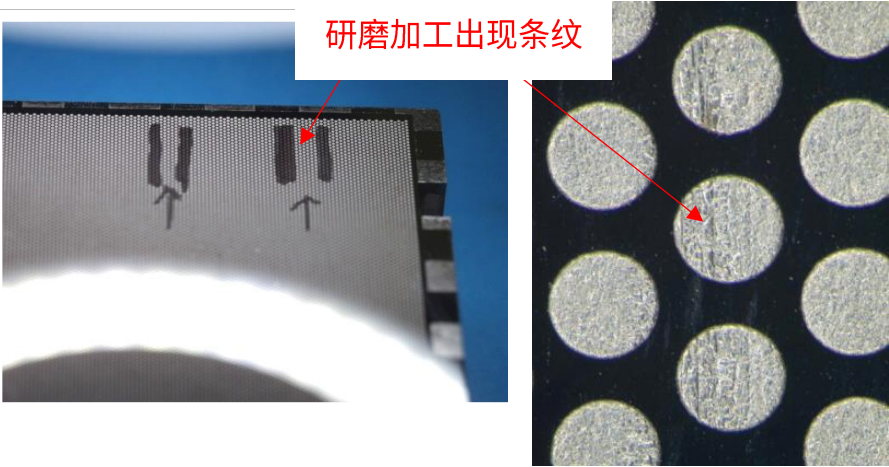
| 产品名 | | 导光板 | |
|---|---|---|---|
| 客户目的 | 研磨出现条纹 | 尺寸 | N/A |
| 目前寿命 | 研磨加工出现条纹 | 评价方法 | 研磨后蚀刻加工，<br>放大观察 |
| 加工方法 | <b>研磨 蚀刻</b> | 评价结果<br>(成形) | <b>研磨 蚀刻加工，<br/>未见条纹</b> |

测试HPM38，蚀刻加工后出现条纹比例降低，品质稳定。
