## DAC® 评价事例①

产品名	汽车部品 (DCM: 2000ton铝合金压铸机)		
客户目的	模具生产20000模次以上, 才出现热裂纹	尺寸	N/A
使用钢材 硬度 表面处理	<b>DAC</b> <b>46-48HRC</b> -	评价材料 硬度 表面处理	<b>DAC</b> <b>46-48HRC</b> NVG-B1+WPC
目前寿命	生产3000模次出现热裂纹	评价方法	模具寿命
加工方法	<b>CNC+放电加工</b>	评价结果 (成形)	<b>提高模具生产寿命, 减少模具维修, 降低 模具制作成本</b>

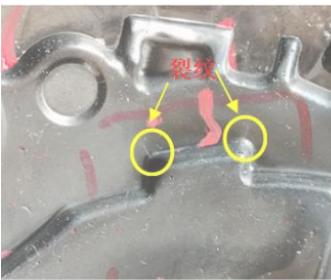
R角应力集中发生开裂

分析是模具镶件未设计冷却, 模具在生产过程中内冷不足, 冷却不均, 产生较大的温差交变应力, R角应力集中发生开裂。建议客户增加内冷, 在模具表面实施NVG-B1+WPC处理, 提高模具抗疲劳强度。

**模具生产25000模次未出现热裂纹。  
模具寿命及生产品质明显改善**

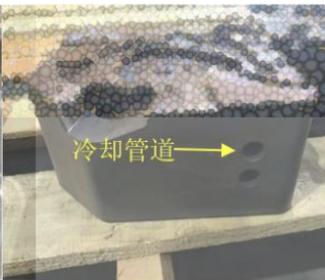
模具增加冷却管路
