YXR[®]33 评价事例①

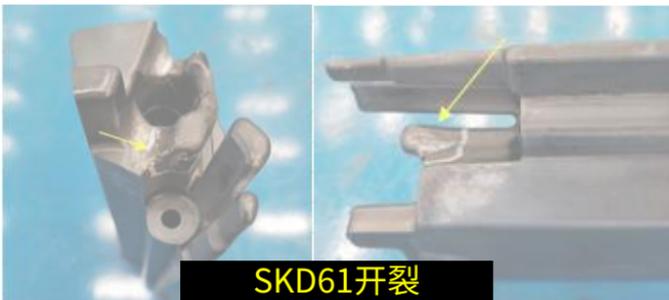
SKD61开裂

分析是模具镶件结构强度不足, 在压铸生产过程R角应力集中发生开裂。
为提高模具结构强度, 选择高温强度更优的材料YXR33,
提高模具的抗疲劳强度, 抑制热裂纹的发生。

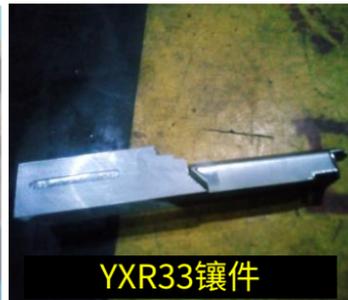
YXR33镶件

模具生产15000模次才出现热裂纹。
模具寿命及生产品质明显改善
